標的物地址	桃園市中山東路21、29號
施作項目	復電及簡易裝修工程

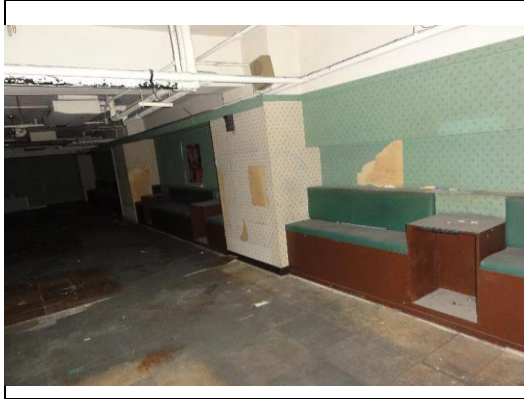
照片1：舊木作椅子及單面牆板拆除

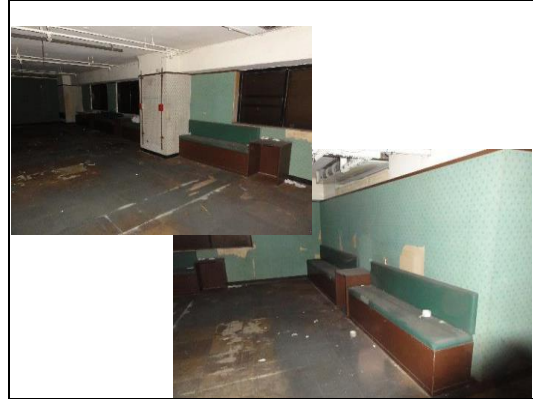
照片2：舊木作椅子及單面牆板拆除

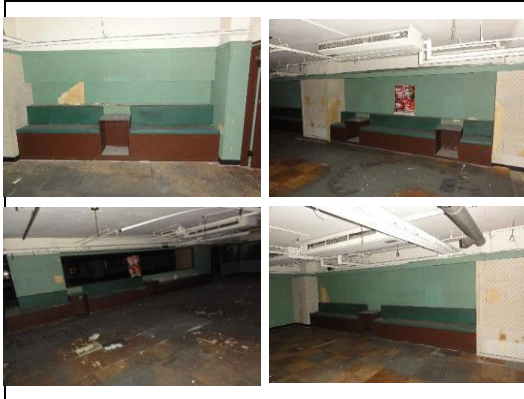
照片3：舊木作椅子及單面牆板拆除

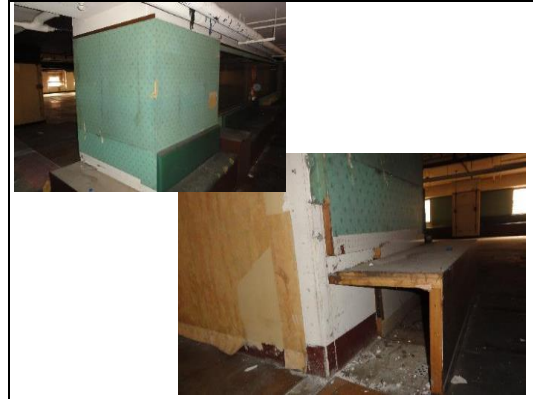
照片4：舊木作椅子拆除及壁紙撕除

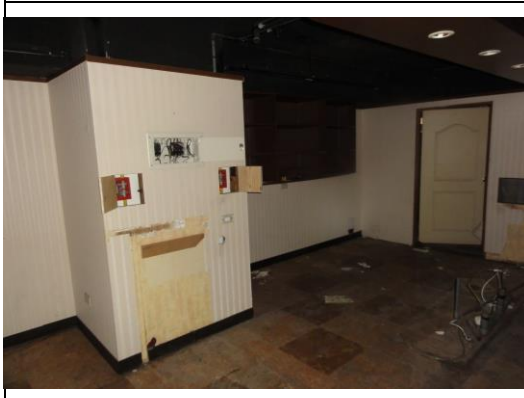
照片5：單面牆板拆除並保留消防設備

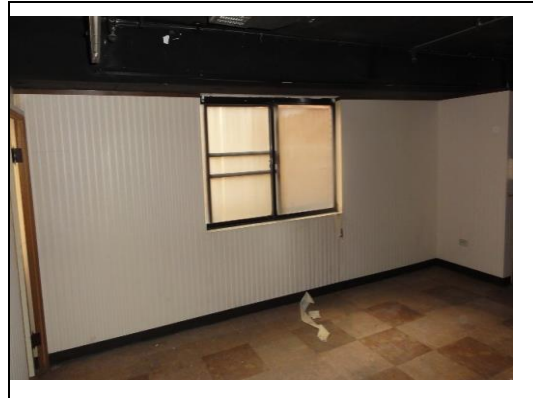
照片6：單面牆板拆除

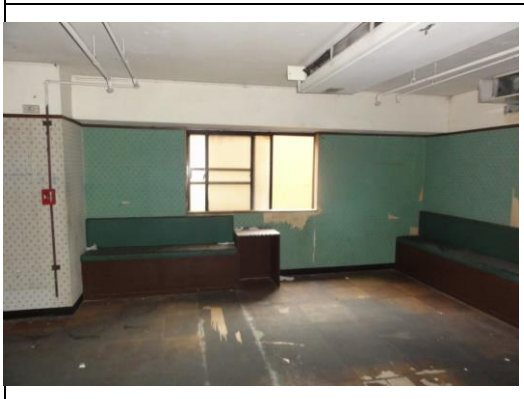
照片7：單面牆板拆除並保留消防設備

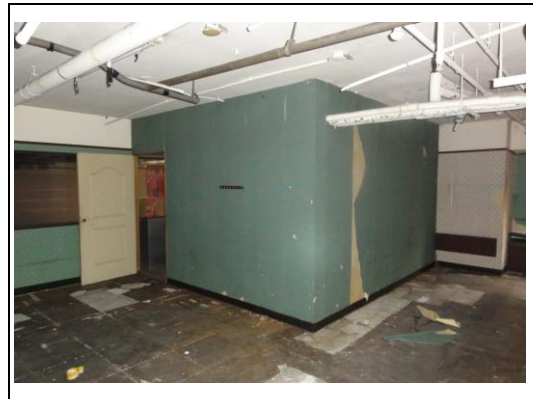
照片8：舊廚房拆除

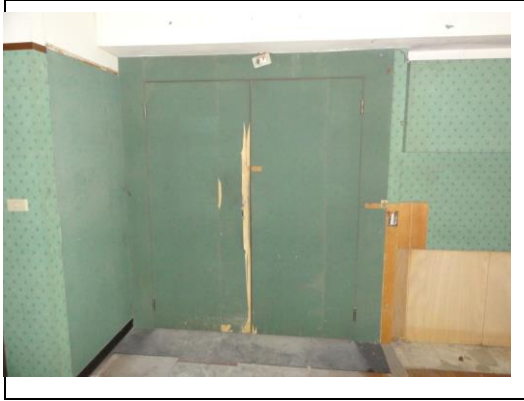
照片1：木作雙開搖擺門拆除(阻礙後逃生門)

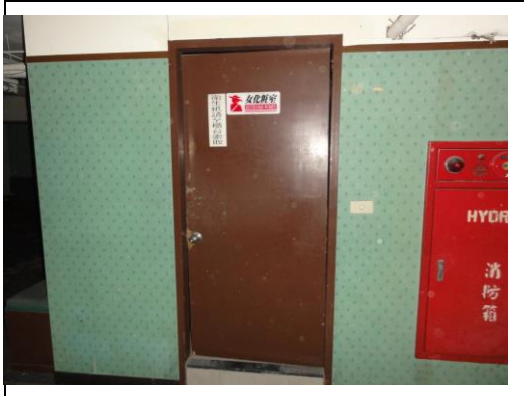
照片3：女廁損壞門片拆除

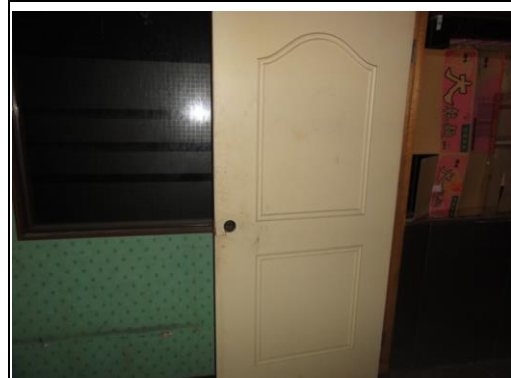
照片4：廚房破損門片拆除

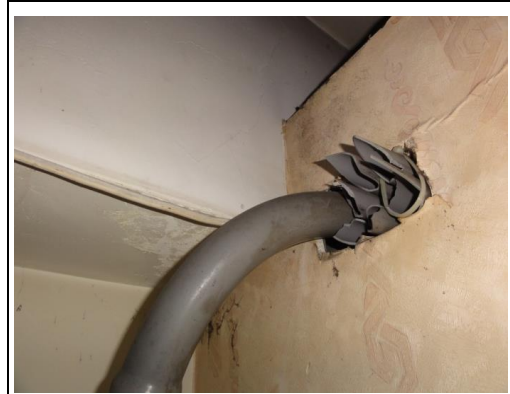
照片2：天花板多處零散之空置及破損電管

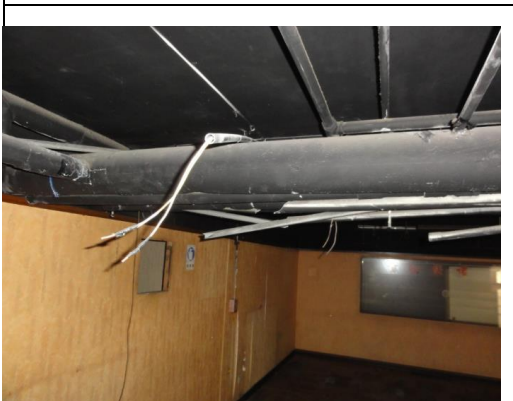
照片3：天花板多處零散之空置及破損電管

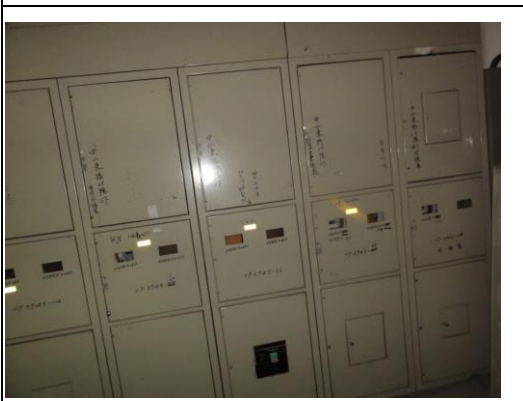
照片7：受電室現各戶電錶箱

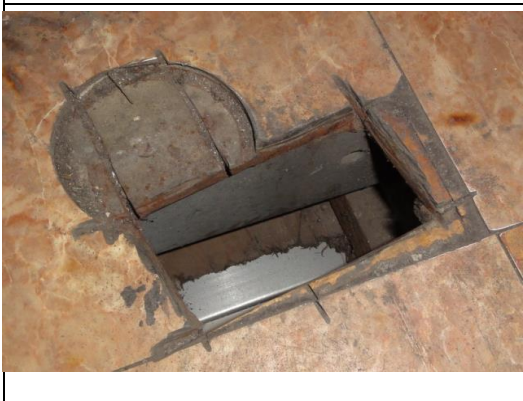
照片7：地板破口鐵工焊接補平

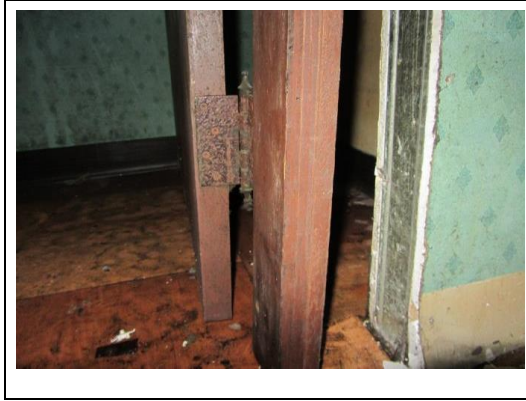
照片1：男廁所門框修理固定

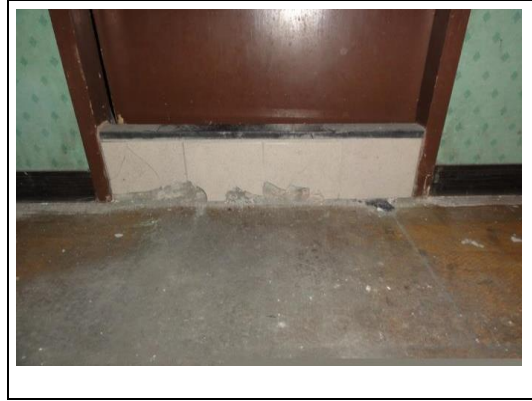
照片2：女廁所門口下緣破損磁磚修理

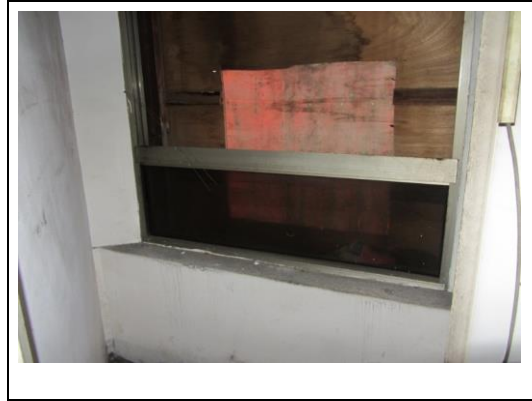
照片4：末端置物間缺鋁窗

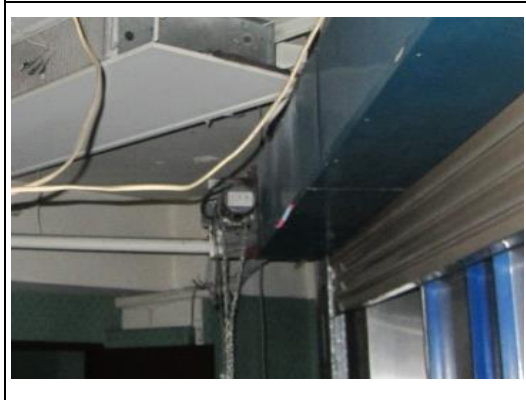
照片5：鐵捲門及馬達規劃復用

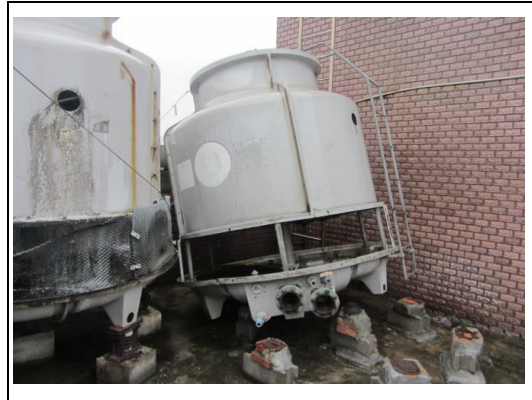
照片6：舊有冷卻水塔分解運棄
