標的物地址	桃園市中山東路21、29號
施作項目	復電及簡易裝修工程

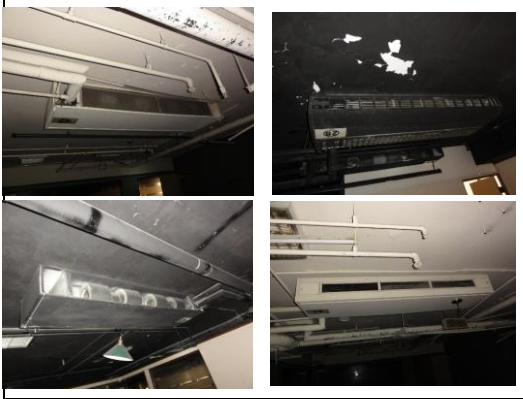
照片1：空調送風機拆除(180*80*25cm)

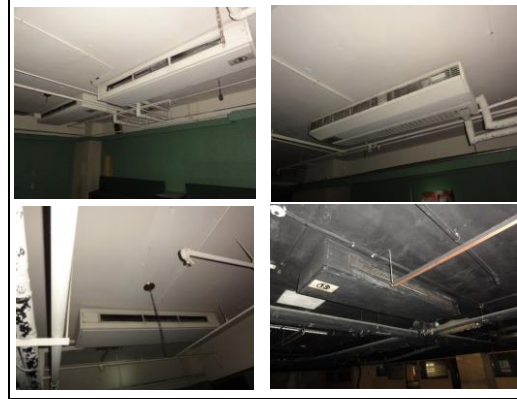
照片2：空調送風機拆除共28台

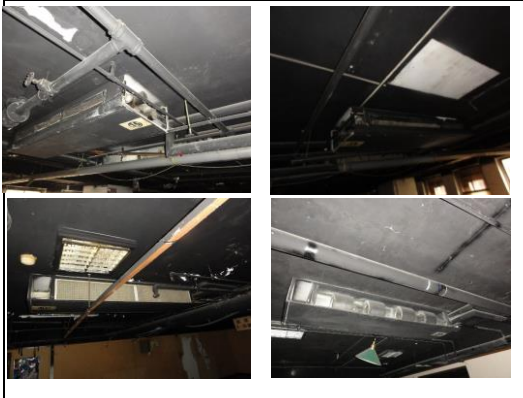
照片3：空調送風機拆除共28台

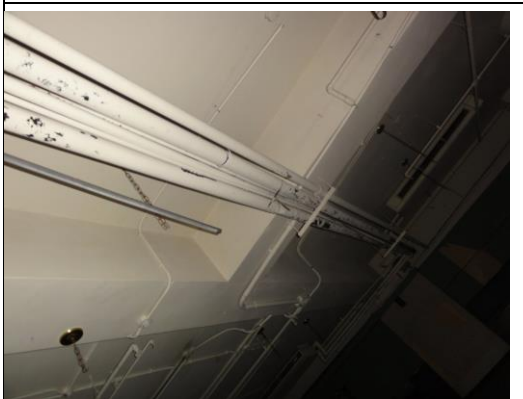
照片5：舊有冰水管路系統拆除

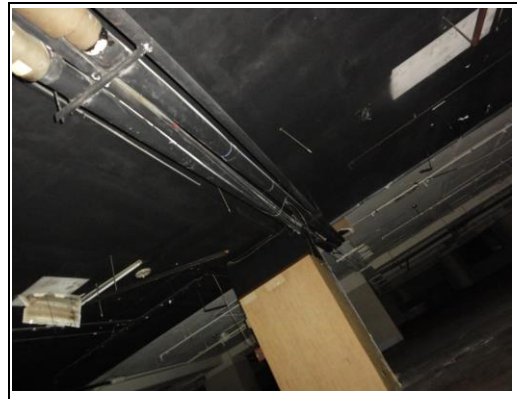
照片6：舊有冰水管路系統拆除

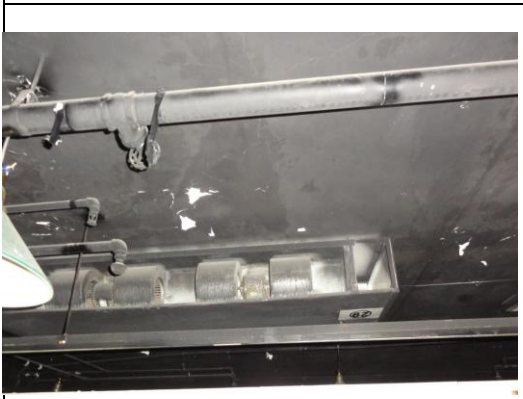
照片7：空調送風機拆除(180*80*25cm)

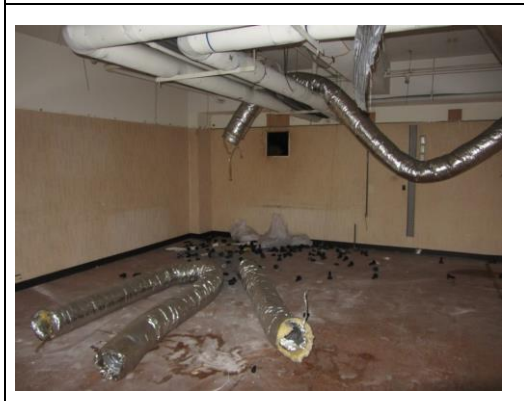
照片1：風管等全部拆除

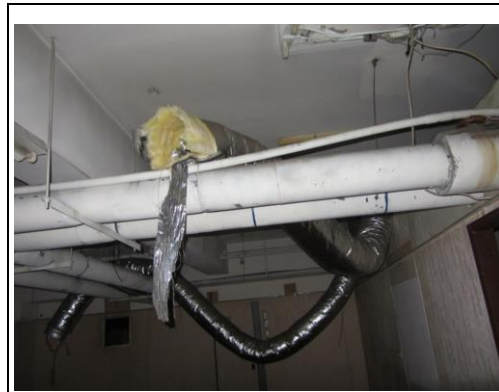
照片2：風管等全部拆除

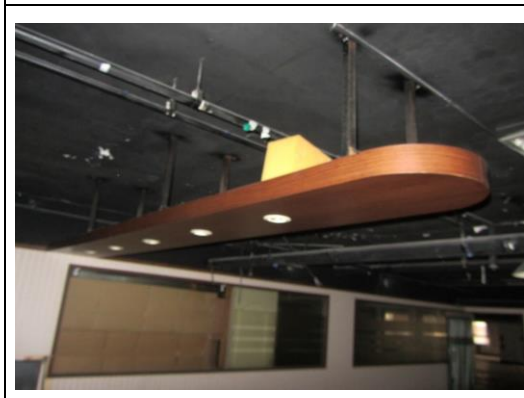
照片3：天花板舊燈具及不明管路全拆除

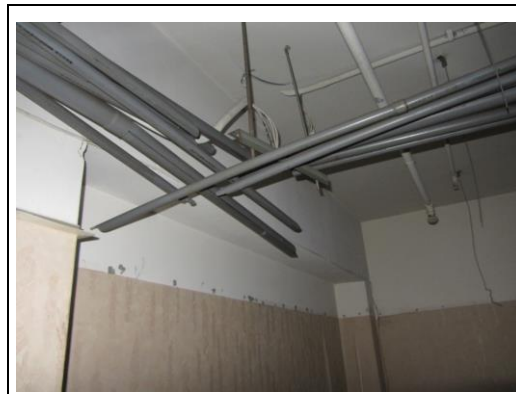
照片4：拆除與整理

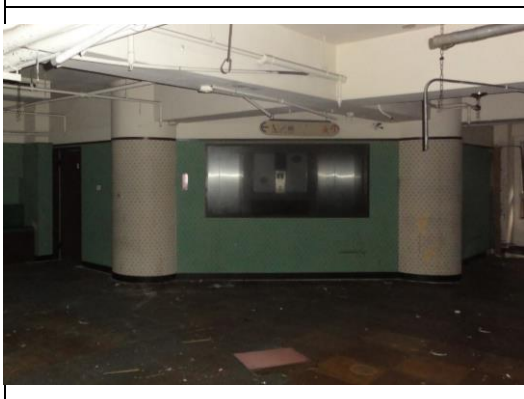
照片5：雙面防火牆板拆除(圓柱保留) - 全景

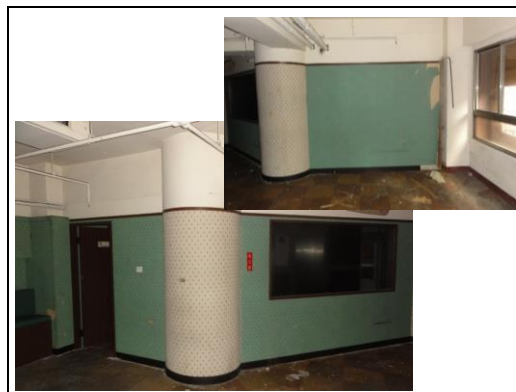
照片6：防火牆板拆除(圓柱保留)-左、中、右面

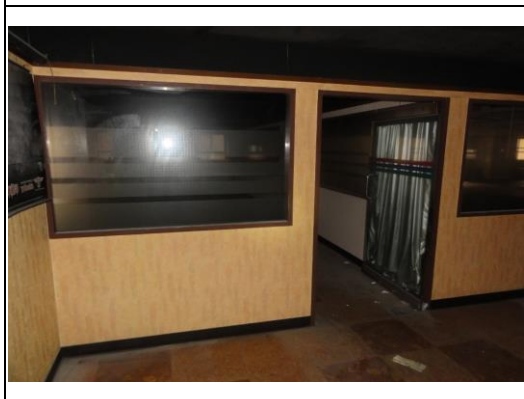
照片7：雙面牆板及玻璃隔屏、門片拆除

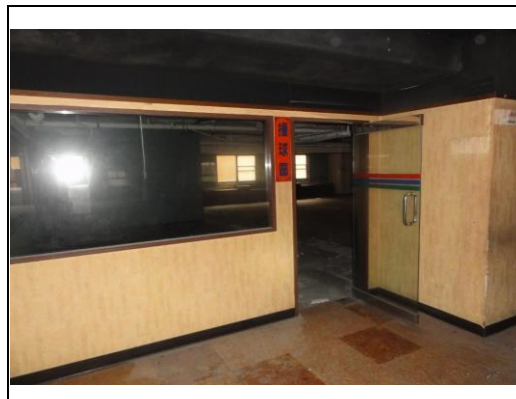
照片8：雙面牆板及玻璃隔屏、門片拆除

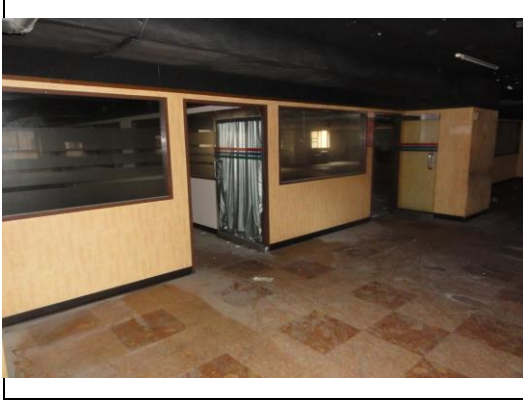
照片1：雙面牆板及玻璃隔屏全部拆除

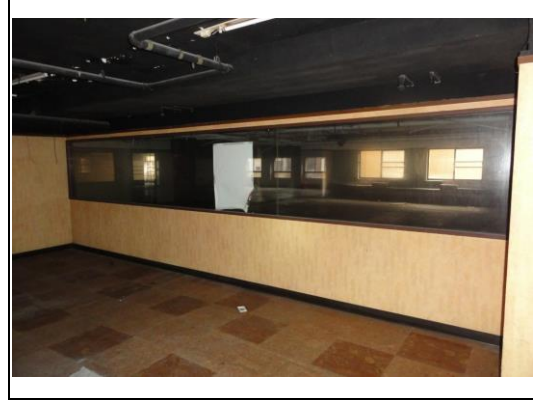
照片2：雙面牆板及玻璃隔屏全部拆除

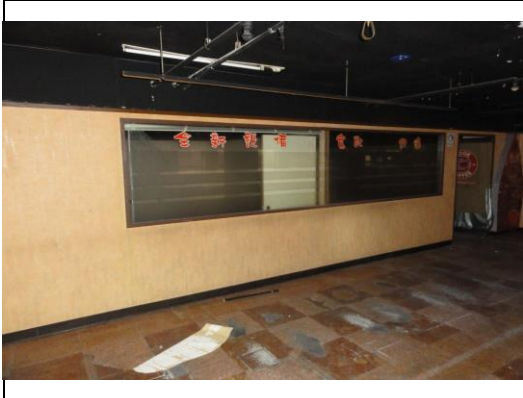
照片3：雙面牆板及玻璃隔屏全部拆除

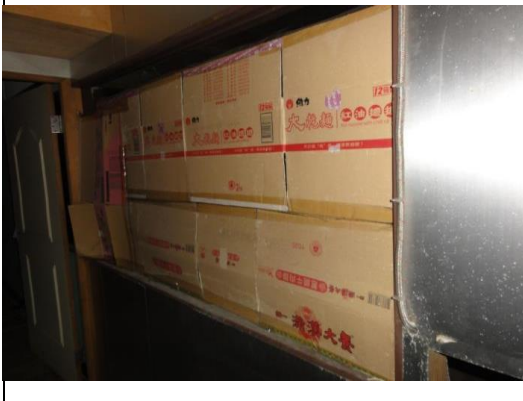
照片5：雙面牆板及玻璃隔屏全部拆除

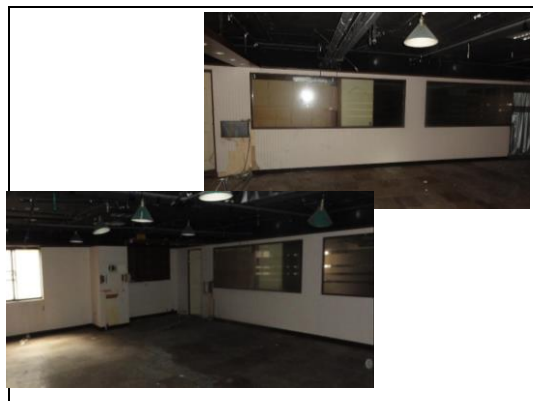
照片6：雙面牆板及玻璃隔屏全部拆除

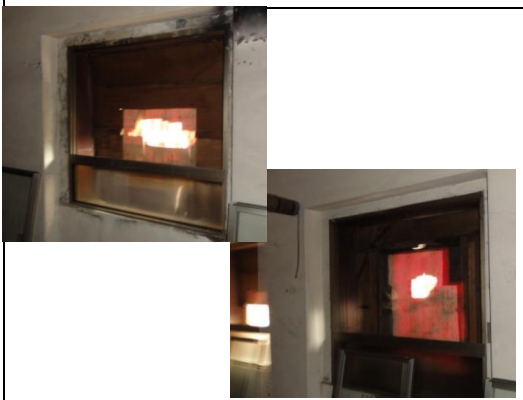
照片7：窗戶室外外部木作裝飾板拆除

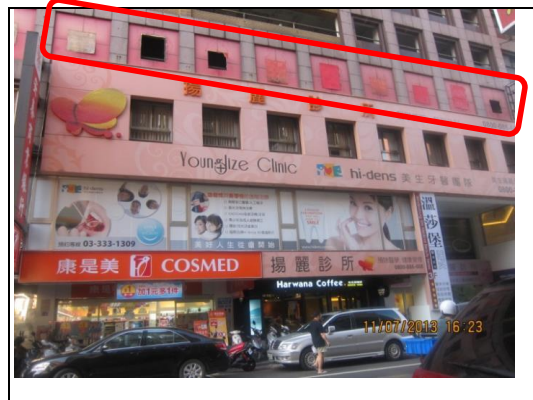
照片8：窗戶室外外部木作裝飾板拆除及吊車作業

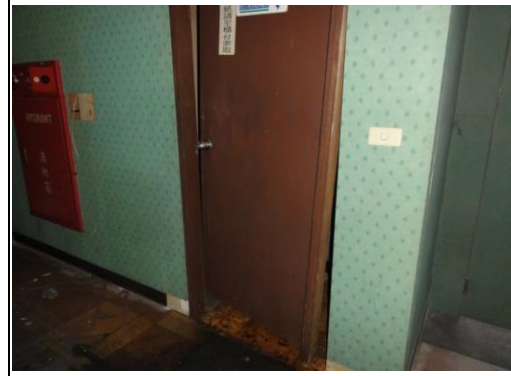
照片2：男廁損壞門片拆除

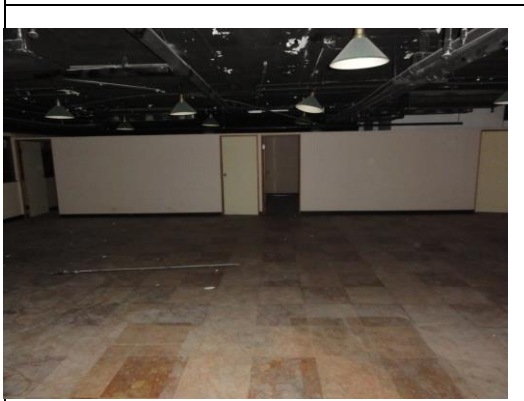
照片5：小型隔間拆除

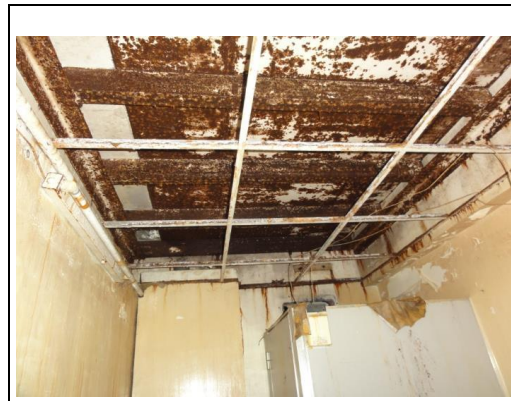
照片6：男廁輕鋼架天花板拆除

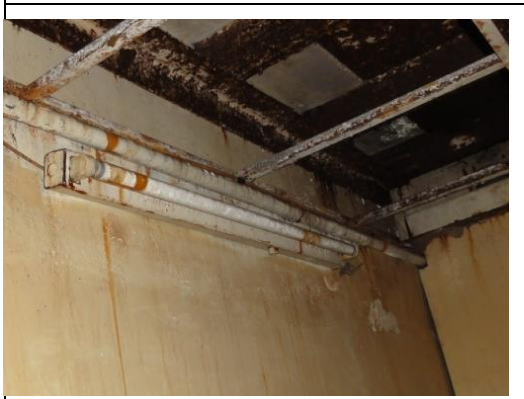
照片7：男廁壁面舊燈具拆除

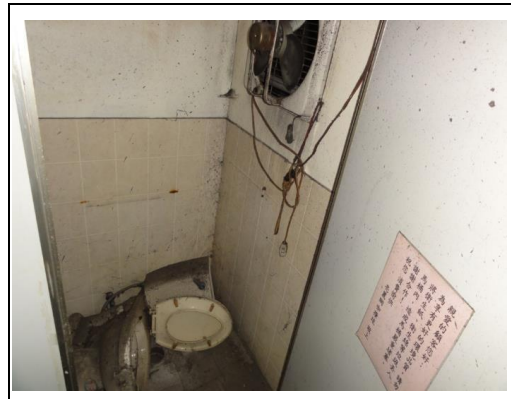
照片8：女廁馬桶拆除及抽風機拆除

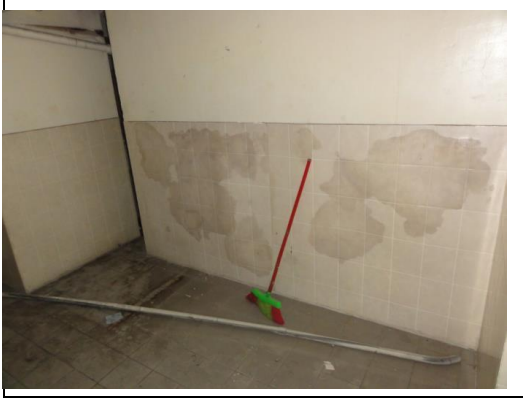
照片1：女廁壁面裝飾磁磚拆除

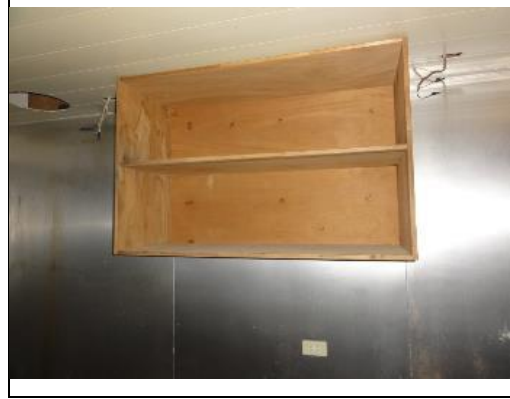
照片2：舊廚房木吊櫃拆除

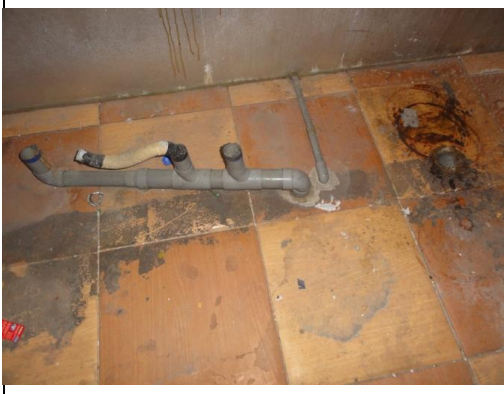
照片3：舊廚房地板管線整理拆除

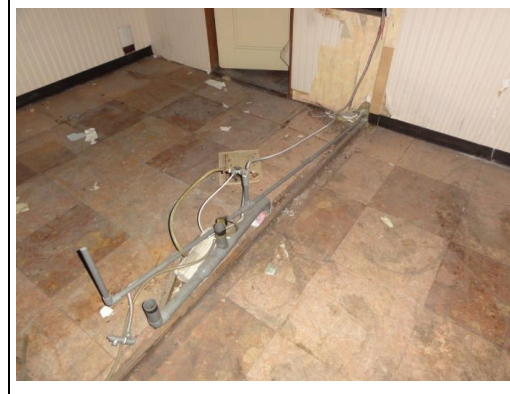
照片4：舊廚房零散管線整理拆除

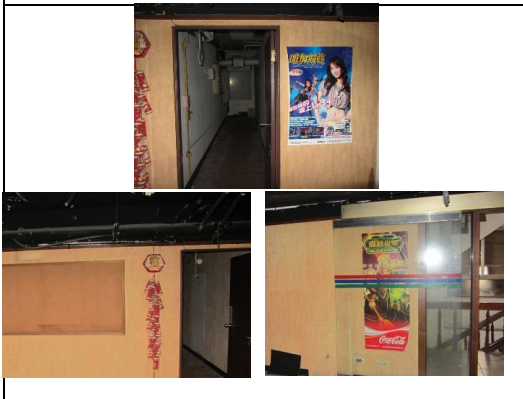
照片5：木吊櫃、海報、裝飾物等拆除

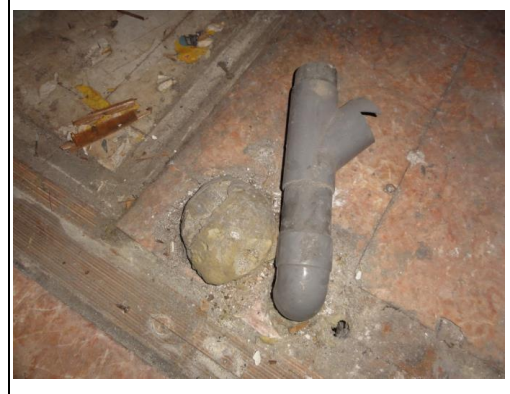
照片8：入門口右方地板2" PVC管整理

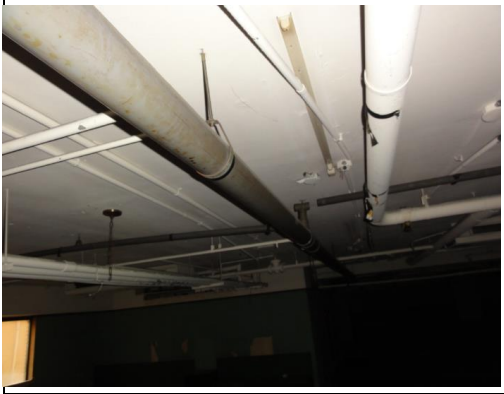
照片1：天花板4" PVC通風管路拆除

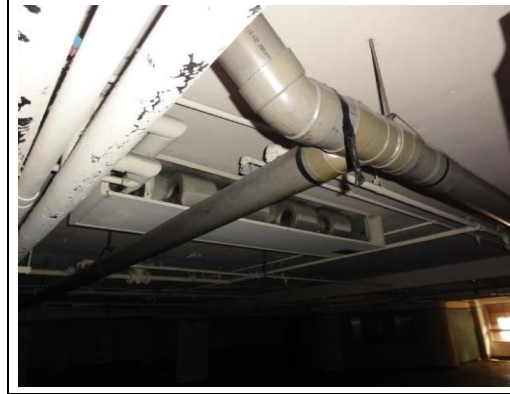
照片2：天花板4" PVC通風管路拆除

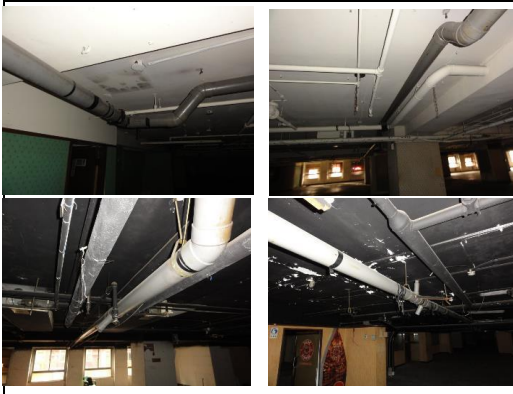
照片1：天花板4" PVC通風管路拆除

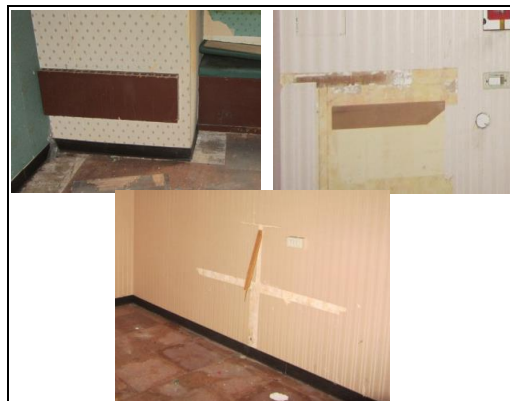
照片8：壁紙撕除表面層、牆上零星附著物拆除

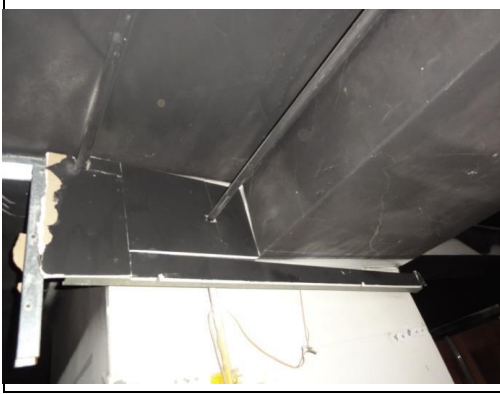
照片1：天花板上固定不良輕隔間鋼架拆除

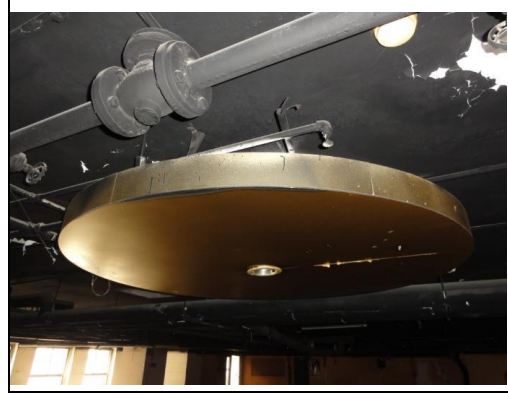
照片2：天花板上圓形造型天花板拆除

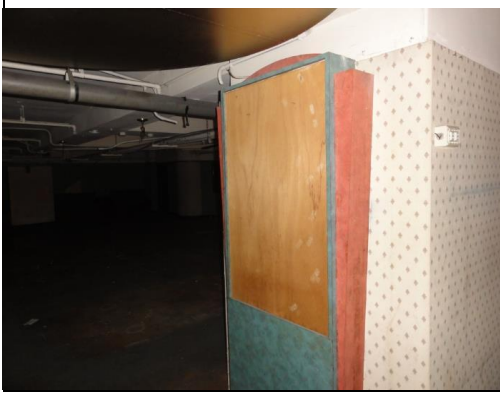
照片3：柱體造型裝飾牆拆除

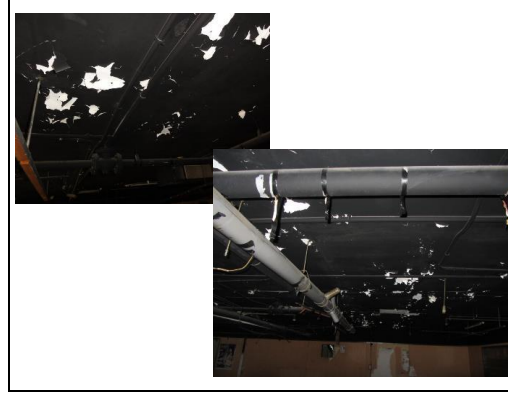
照片4：天花板舊漆剝落處鏟除

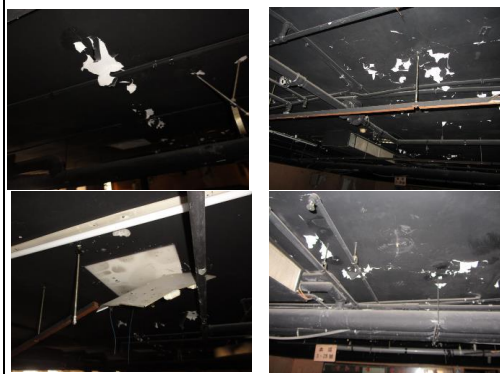
照片5：天花板舊漆剝落處鏟除

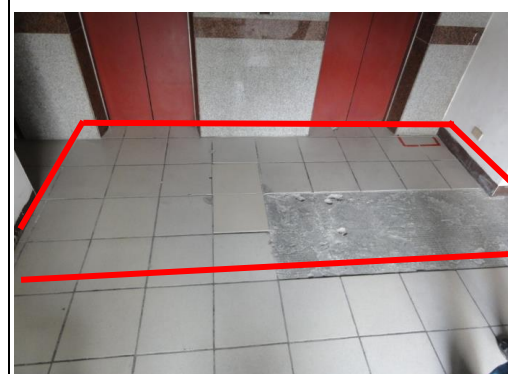
照片6：電梯口地磚部分拆除

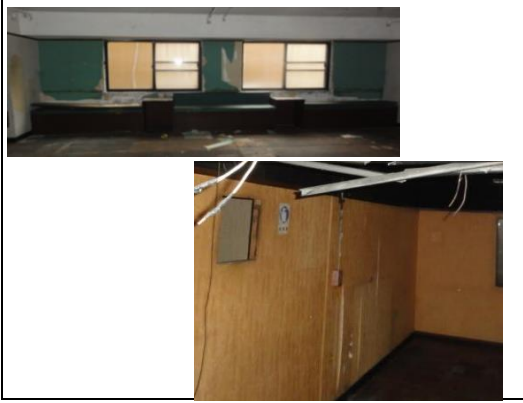
照片1：壁紙拆除及底紙去膠處理

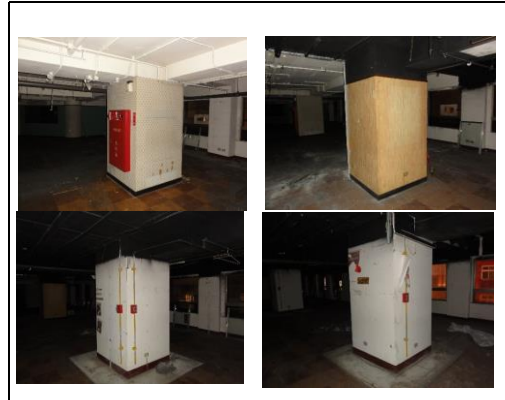
照片4：壁紙拆除及底紙去膠處理

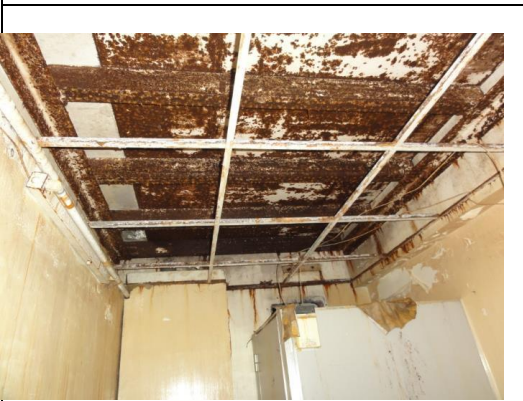
照片5：男廁拆除槍網架後安裝燈具

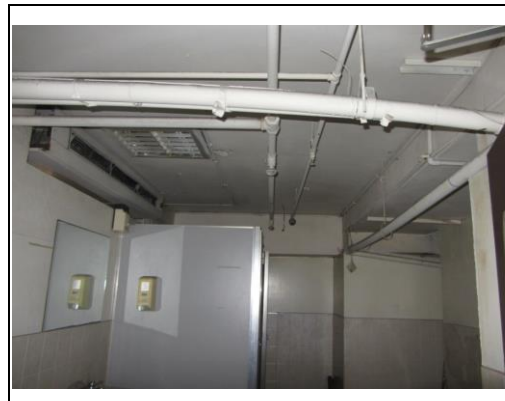
照片6：女廁拆除舊燈具後安裝新燈具

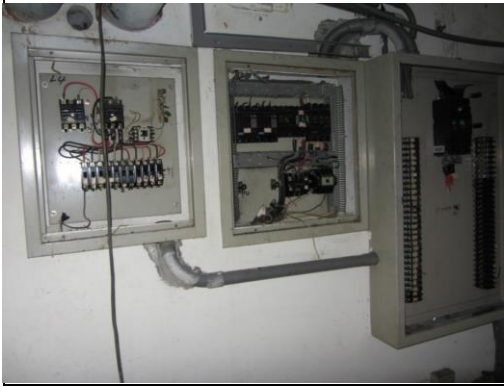
照片1：室內電氣開關箱毀損進行整復

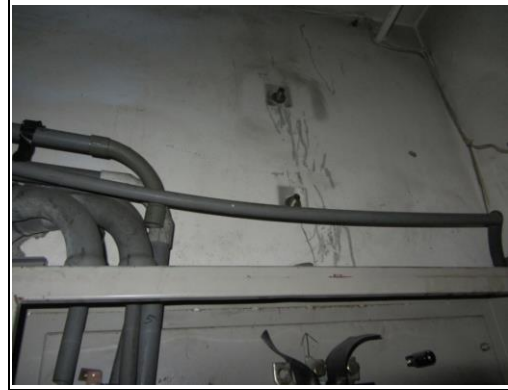
照片2：無110V變壓器規劃設置新品

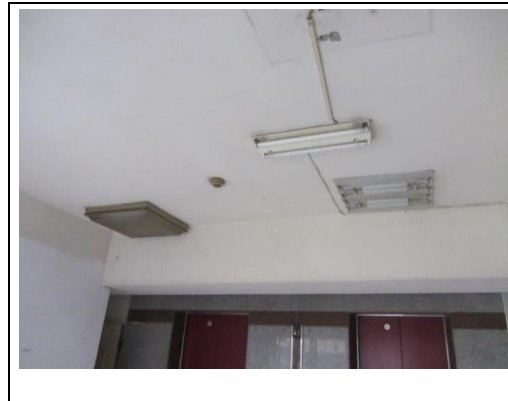
照片4：電梯口舊燈具拆除與移位及新設燈具

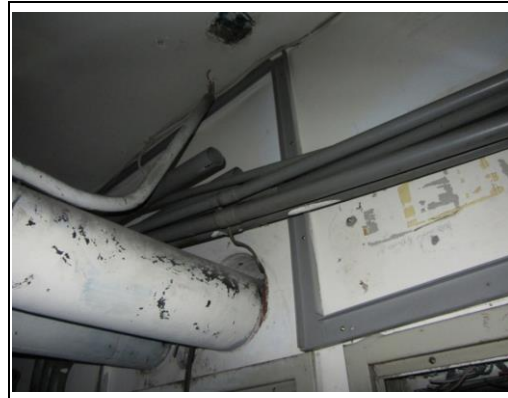
照片6：開關箱上方雜亂整理

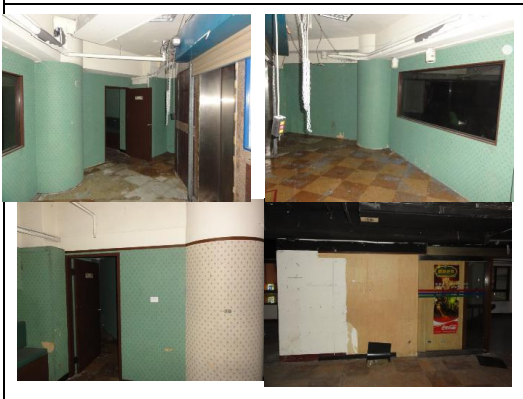
照片7：室內粉刷

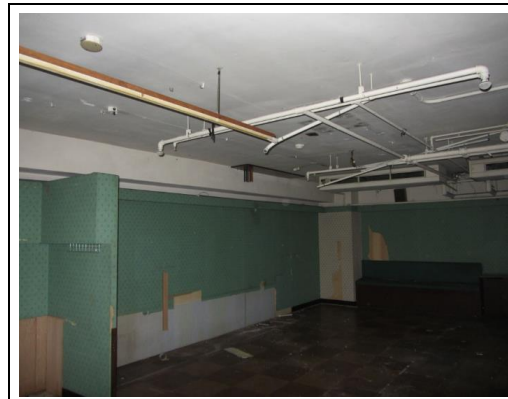
照片8：室內粉刷

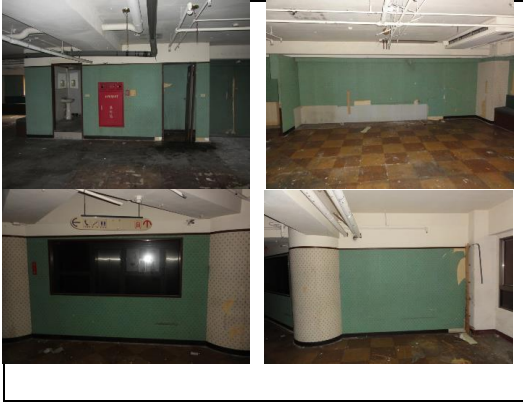
照片1：室內粉刷

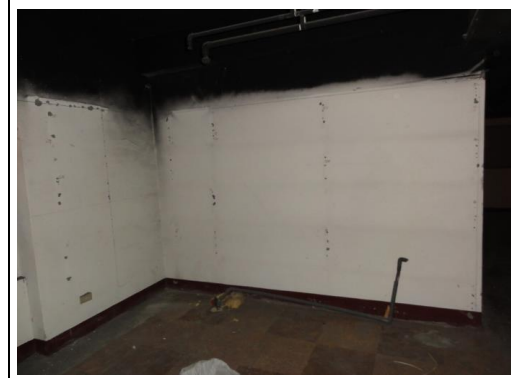
照片2：室內粉刷及補土與砂磨作業

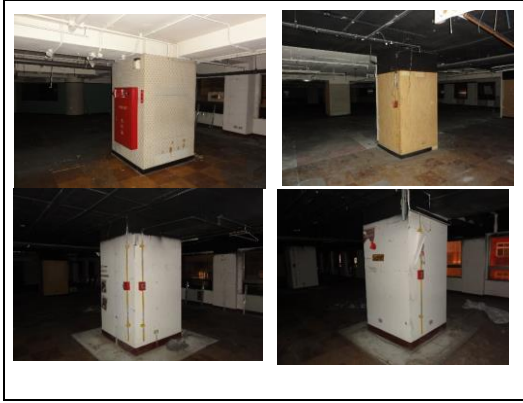
照片3：消防管線中繼與末段設備遮蔽防護

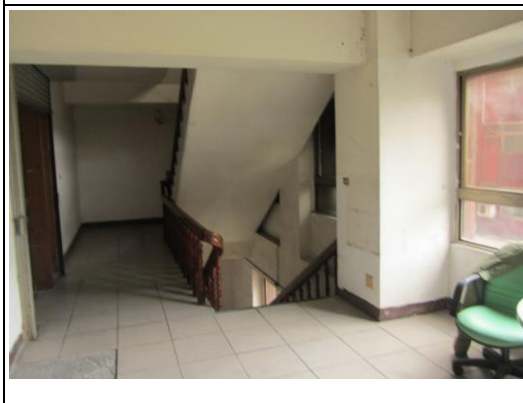
照片5：4樓樓梯間踢腳板粉刷

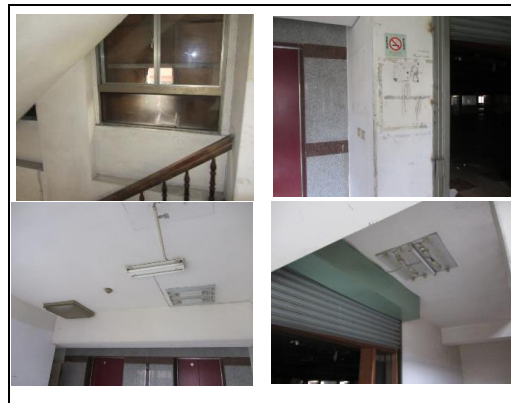
照片6：4樓樓梯間待粉刷

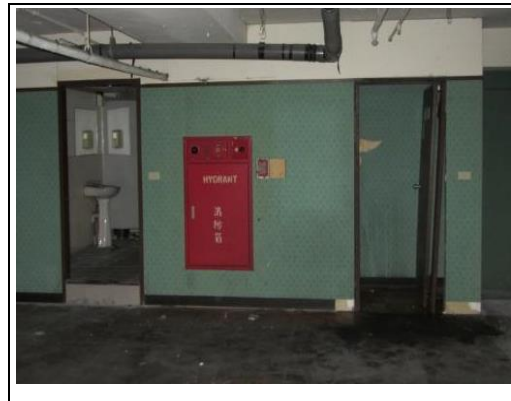
照片8：廁所門片安裝
