標的物地址	桃園市中山東路21、29號
施作項目	復電及簡易裝修工程

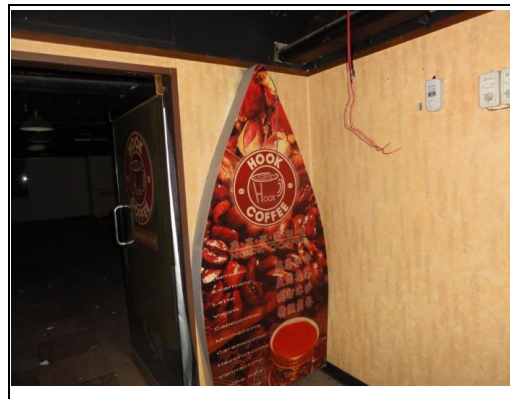
照片6：管道間旁咖啡招牌拆除

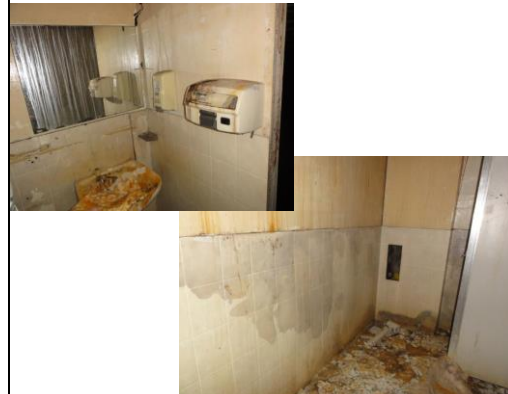
照片8：男廁汙物清除

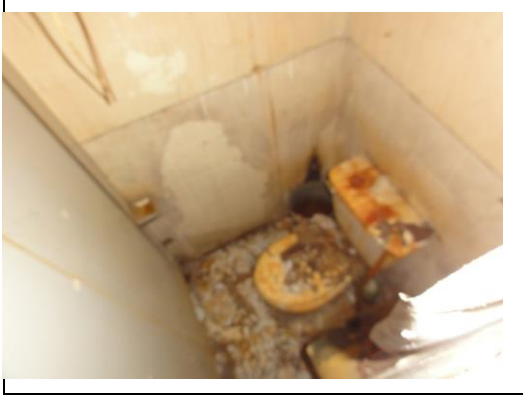
照片1：男廁間左壁板拆除及汙物清理

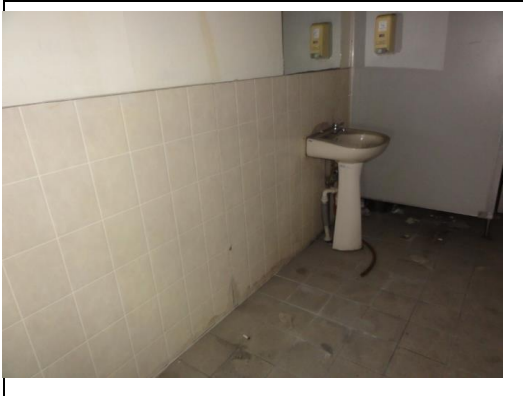
照片3：女廁清理清潔

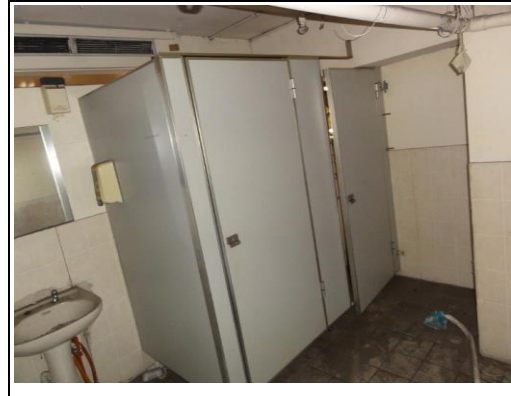
照片4：女廁汙物清除

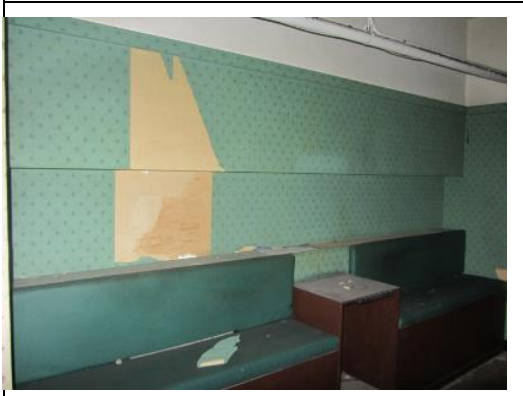
照片5：壁紙撕除及底紙去膠處理

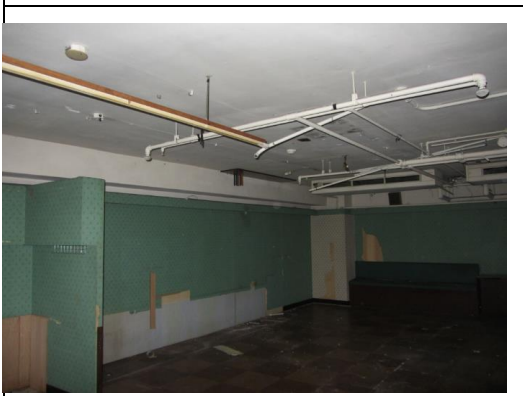
照片7：壁紙撕除及底紙去膠處理

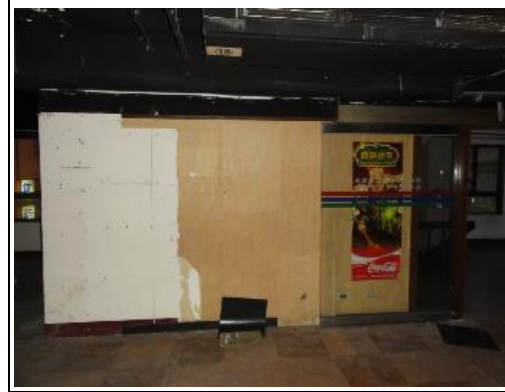
照片2：壁紙拆除及底紙去膠處理

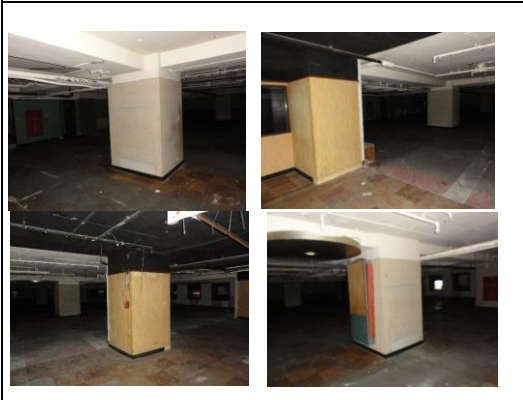
照片3：壁紙拆除及底紙去膠處理

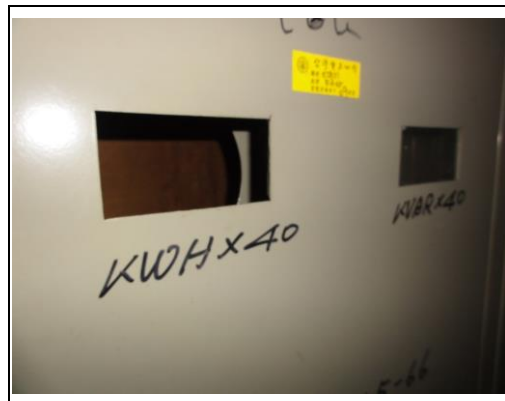
照片8：本戶無電錶申請待辦復電、拉主幹線等

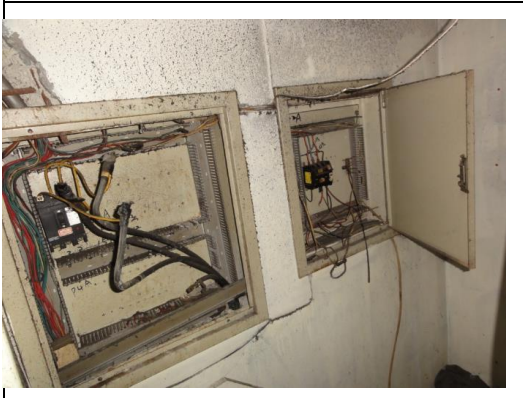
照片5：廁所後方開關箱整理與線路調整

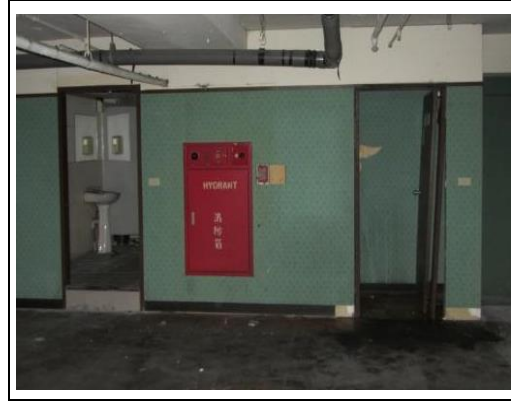
照片4：廁所門框油漆

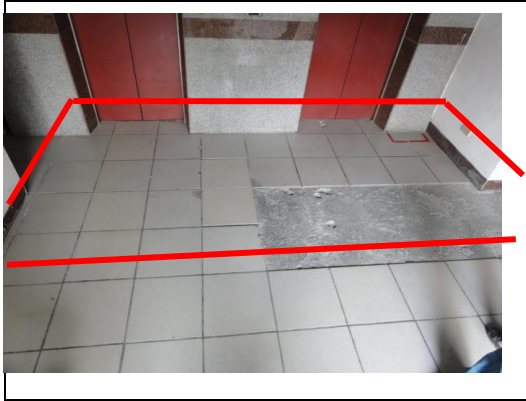
照片3：電梯口部份貼磚
